## Güteüberwachte Sanierung von Fundamenten

### Neues Verfahren zur Behebung von Rissen an Fundamenten

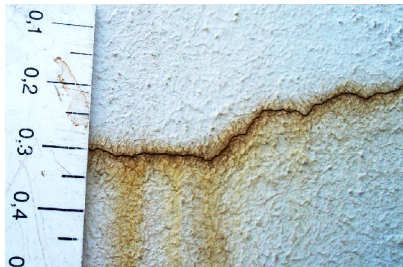
Riss mit Rostfahne

Unter der dynamischen Belastung einer Windkraftanlage werden Risse größer und führen zur Beschädigung der Bewehrung. Im Laufe der Zeit zeigen sich Rostfahnen an den Rissverläufen.

Dynamische und thermische Lasten wirken auf den Betonkörper ein und Tageswasser wird aufgesaugt. Die Risse vergrößern sich und die Bewehrung arbeitet sich frei. Die Beschichtung kann die Vergrößerung der Risse nicht mehr überbrücken. Da sie im Rissbereich bereits zerstört ist, wird Wasser angesaugt, was zur Korrosion der Bewehrung und zur Gefährdung der Standsicherheit der Anlagen führt.

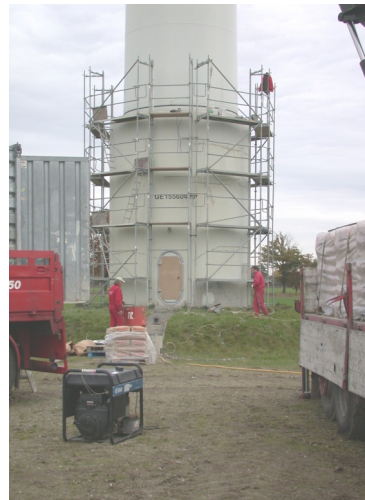
Fundamentsanierung

Vor dem Aufbringen der Abdichtung ist eine Betoninstandsetzung im Bereich der Fundamenteinbauteile erforderlich. Dann werden die Risse im Mantel des Betonkörpers aufgeschnitten und saniert. Je nach Grad der Beschädigung wird die Bewehrung freigelegt und saniert. Die Risse werden mit einem hochelastischen Kunststoff ausgespritzt. Dieses „Implantat“ verbindet sich mit der äußeren Hülle des

Entgegen üblichen Anstrichen ist bei diesem Verfahren eine Rissüberbrückung bei Dehnungen von bis zu 500% möglich.
